# こんぴらさん障壁画の謎

## 【第14章】

# 奥書院 建物と障壁画の修理

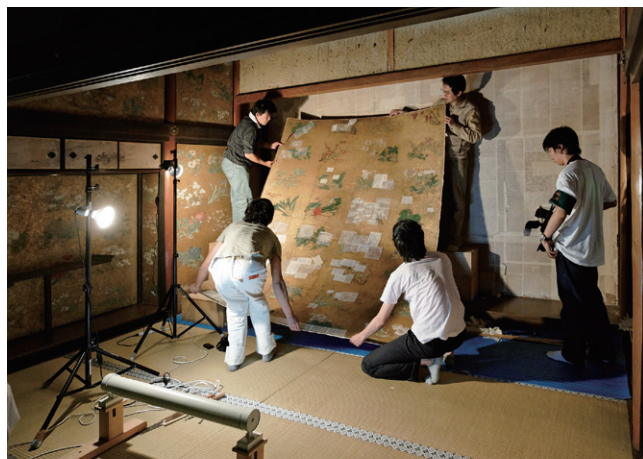
奥書院「上段の間」から取り外される百花図

平成20年（2008）4月～平成21年（2009）8月<sup>9</sup>

《百花図》床の間正面壁貼付・落掛上小壁貼付・

床の間左右壁貼付2面修理、施工・岡墨光堂
